Premio "Piero Gazzola" 2013
per il Restauro dei Palazzi Piacentini
Palazzo Chiapponi

Restauro e recupero: architetto Pier Giorgio Armani

Il cantiere di restauro

Pier Giorgio Armani, architetto progettista e direttore lavori

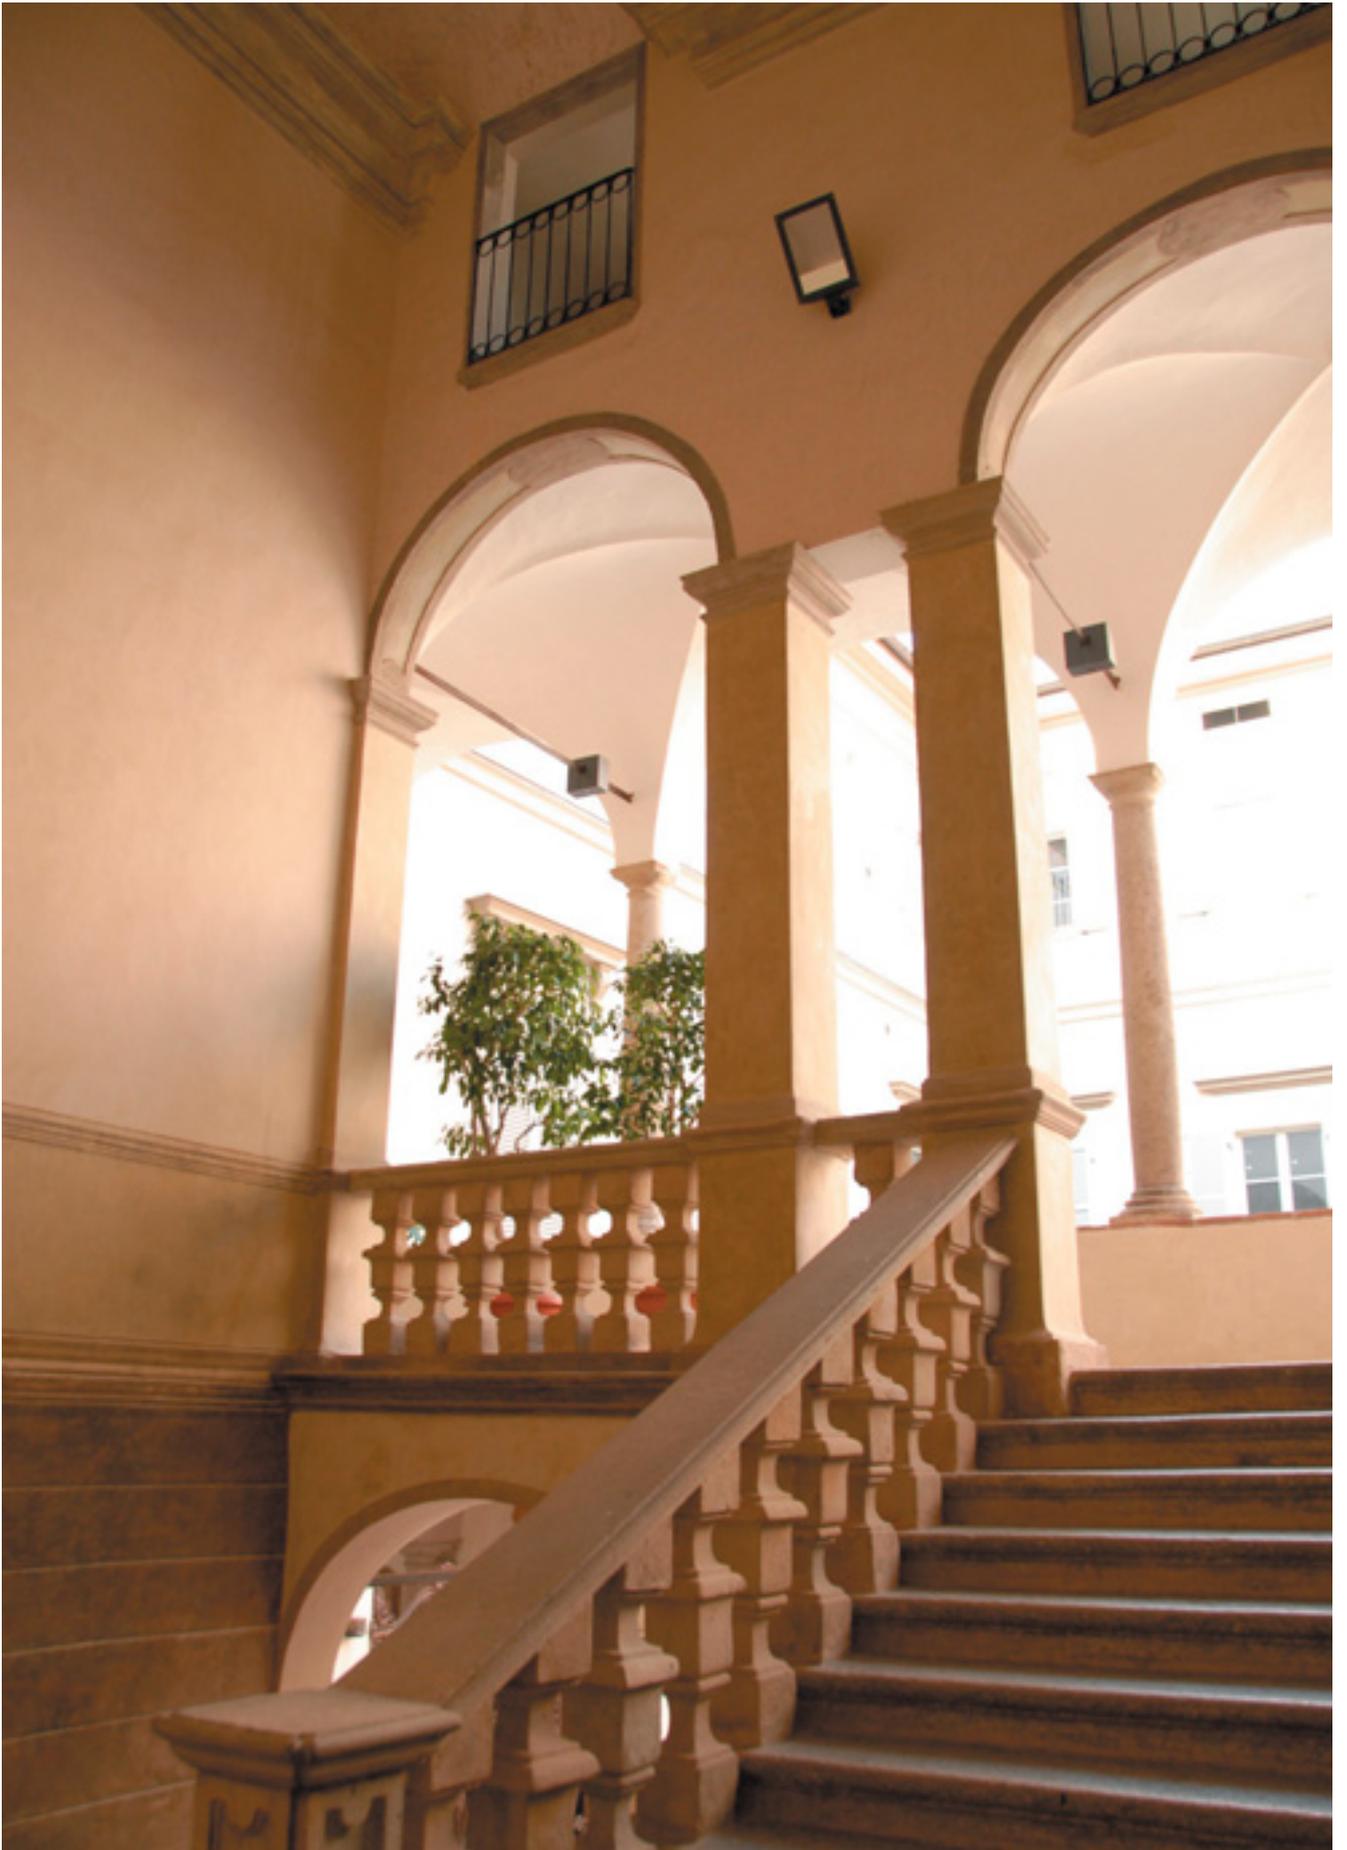
Fig. 10 - Piacenza, palazzo Chiapponi, scalone d'onore

Lo scalone d'onore di palazzo Chiapponi, pur nella sua monumentalità, presenta una configurazione e un assetto compositivo piuttosto semplice, soprattutto se confrontati con alcuni casi celebri e di grande originalità conservati, a Piacenza, nei palazzi Chiappini, Mulazzani, Cavazzi della Somaglia, Costa, Anguissola d'Altoè. Lo scalone Chiapponi è del tutto privo di ornati e di decorazioni a stucco e con pareti prive di ordini architettonici. La risoluzione architettonica dello scalone è un tema correlato a quello della corte d'onore. Si registra, sovente, il tentativo di un rapporto formalizzato (anche solo in senso planimetrico) tra corte e scalone, presente e diffuso dai modelli del tempo, e realizzato già dalla metà del Cinquecento soprattutto nei palazzi genovesi. Ciò nonostante, credo che lo scalone barocco e tardo barocco a Piacenza formi un'entità a se stante, con una propria casistica tipologica e con una serie di scenografiche e originali soluzioni architettoniche formalmente compiute, come bene dimostrano i casi dei palazzi sopra citati. La continuità col sistema dei portici è di natura topologico-spaziale nella quale la relazione di posizione reciproca non ne modifica i caratteri architettonici.

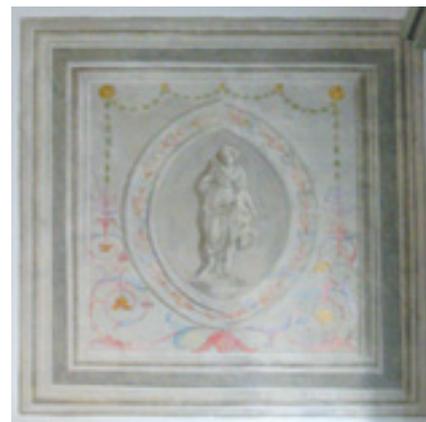
Fig. 12 - Piacenza, palazzo Chiapponi, decorazione del salone d'onore, particolare

L'attuale apparato decorativo dell'appartamento ovest e del salone che riceve luce dalle finestre su via Chiapponi, è stilisticamente riferibile al XIX secolo (figg. 12, 13). La decorazione più interessante sembra essere proprio quella del salone d'onore. La volta e le sopraporte presentano un'esile trama decorativa affidata a una tavolozza di colori chiari. Grandi riquadri e medaglie entro le quali sono dipinte figure mitologiche e/o allegoriche. Siamo in presenza di un decoratore elegante che profonde sulla volta e sulle pareti esili motivi naturalistici ed elementi vegetali che rappresentavano per molti decoratori, sul volgere del Settecento e sullo scorcio dell'Ottocento, un antidoto alla quadratura. Del resto, la pubblicazione (1772-1777) di Teseo, Volpato e Ottaviani delle *Logge di Raffaello* aveva già determinato un vistoso mutamento di indirizzo. Si è detto dell'importanza rivestita dagli scavi di Ercolano e di Pompei, cui si deve aggiungere la pubblicazione delle *Terme di Tito* altra raccolta di estrema importanza per la decorazione di interni che, dopo il debutto di Felice Giani in palazzo Aldini a Bologna, il trionfalistico cielo barocco cedeva il passo a tematiche decorative giocate su piccole medaglie ed eleganti cammei, nella trama di leggere grottesche o di motivi monocromi. Proprio come a palazzo Chiapponi. Certo il paragone alle raffinate e impalpabili ragnatele delle grottesche di Giani è forse un poco azzardato. Resta il fatto che le decorazioni del salone d'onore del palazzo piacentino, unitamente ai cicli pittorici dei palazzi Scotti di Sarmato (via S. Siro 17), Landi di Chiavenna (stradone Farnese 32), Fogliani (via S. Giovanni 7), Bertamini Lucca (via Sopramuro 60), Scotti di S. Giorgio della Scala (via Verdi 48) e Anguissola Scotti (via Garibaldi 36) consentono di ricomporre una cultura di decorazione di raffinati formulari all'interno della quale, pur nell'apparente uniformità di declinazione, si equilibrano le suggestioni dell'antichità e del classicismo cinquecentesco. La componente "antica" sottesa alla produzione "moderna" determina una tessitura nitida, un ornato ormai esente da qualsiasi reminiscenza *rocaille*. Convergenze e affinità tra i singoli decoratori attivi nelle dimore patrizie di città sono verificabili in una medesima attenzione attribuita all'insieme e al particolare. La forza promozionale di questo gusto divulgato dai repertori di Giocondo Albertoli, durò fino alla metà e oltre dell'Ottocento, allorché il gusto neogotico raggiunse anche Piacenza, i suoi palazzi, le sue chiese e le dimore del territorio. Ma questa è altra storia.

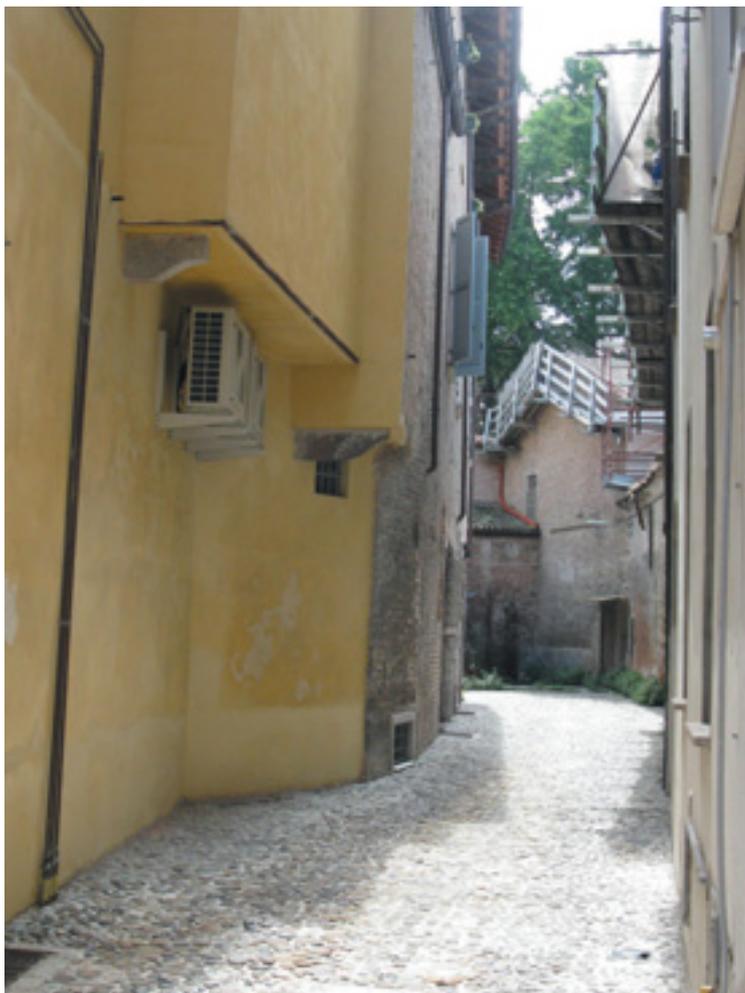
Fig. 1 - Piacenza, palazzo Chiapponi, scorcio prospettico del fronte sud su vicolo del Piombino

paramento di laterizio faccia vista permangono ancora tangibili tracce di finestre e di varchi tamponati, forse risalenti al Quattrocento (fig. 1). In origine, i varchi più larghi del piano terra dovevano dare accesso a delle botteghe o magazzini ospitati in quest'ala del palazzo o anche essere collegati ai due cortili interni minori situati in prossimità di questo corpo di fabbrica. Qui, più che su tutti i restanti fronti liberi del palazzo, l'intervento settecentesco sembra si sia limitato a regolarizzare, in termini alquanto approssimativi, le già discontinue linee dei coronamenti delle fabbriche medievali preesistenti; mentre i segni più significativi del successivo rimaneggiamento ottocentesco sono principalmente ravvisabili nell'articolata forma, variamente sporgente, delle linee di gronda, che per altro sono state anche in parte interessate da ulteriori modifiche introdotte forse nel primo Novecento.

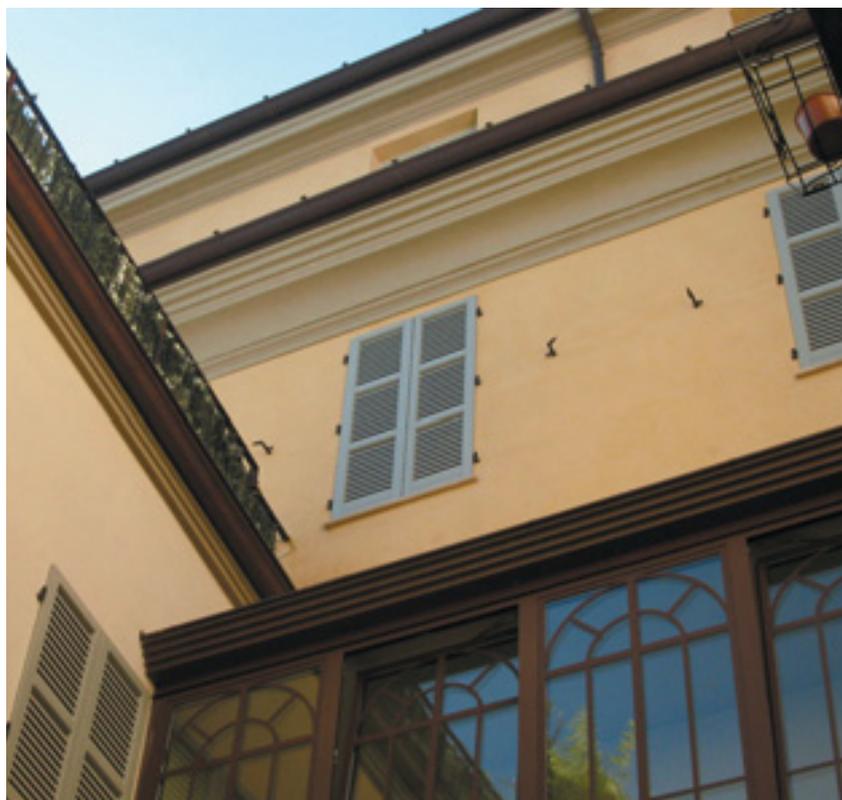
Fig. 3 - Piacenza, palazzo Chiapponi, cortile d'onore, particolare dei cornicioni sul lato ovest

decorativo dell'impianto; e questo molto probabilmente è dovuto ai vincoli imposti dalla conformazione delle due preesistenti facciate settecentesche, che evidentemente non consentivano di dare maggiore enfasi, e quindi riconoscibilità, agli elementi costitutivi della composizione architettonica basata sui principi della *graduatio*. Va in primo luogo segnalato che questa facciata, unitamente al corpo di fabbrica immediatamente adiacente, sono più alti di un piano rispetto al restante complesso settecentesco, come per altro testimonia il doppio cornicione di coronamento della controfacciata che verso l'interno delimita il cortile maggiore. Qui, il cornicione del livello inferiore presenta un profilo modanato con un'ampia gola che lo differenzia nettamente dai più semplici e meno pronunciati profili del cornicione superiore (fig. 3). Accertato quindi che nella

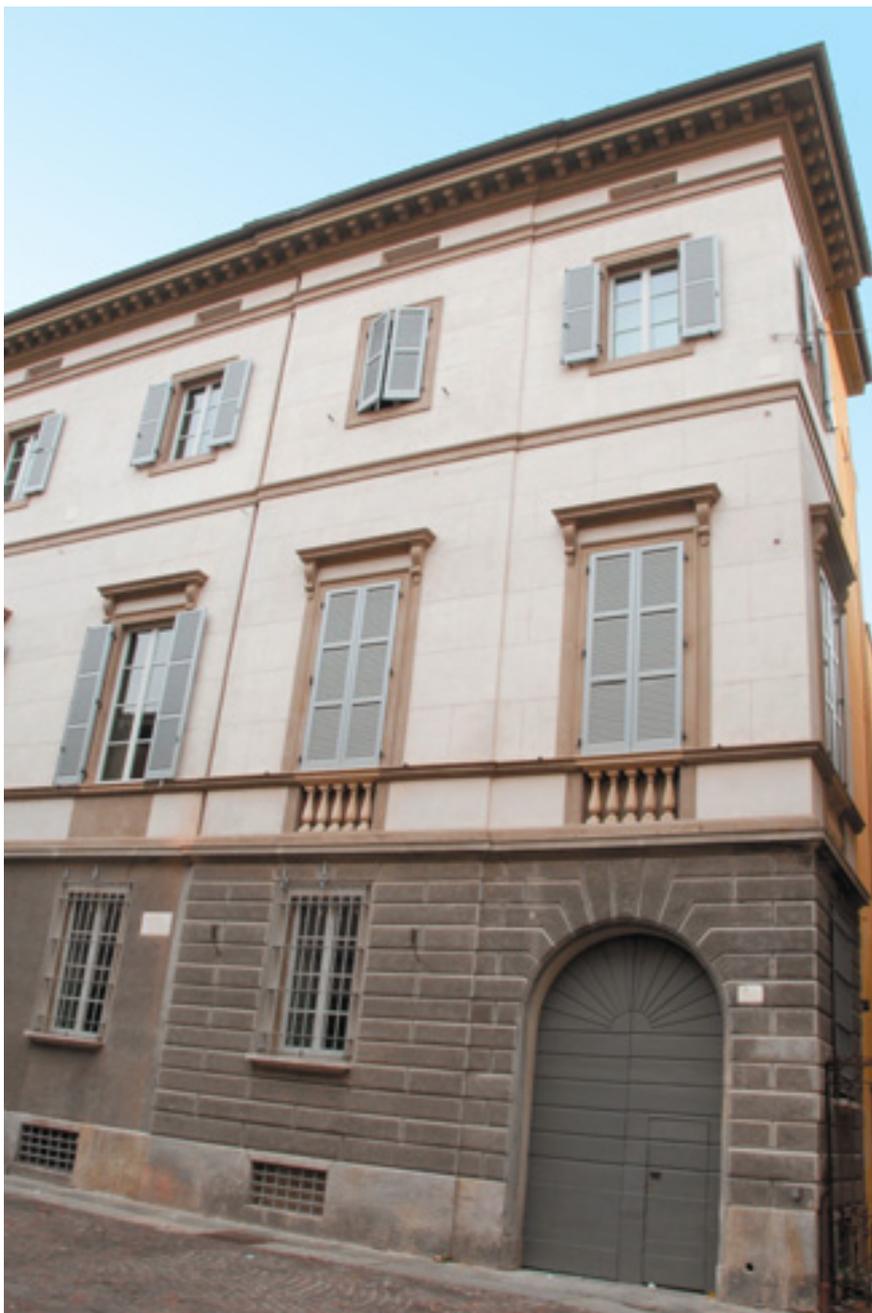
Fig. 4 - Piacenza, palazzo Chiapponi, facciata principale, particolare dell'angolo sud ovest

L'articolazione delle membrature architettoniche dell'alzato appare invece più rispondente alla regola della *graduatio*. Il basamento presenta una calibrata articolazione in cinque parti: le due laterali (la sinistra aggettante e la destra in arretramento), sono intervallate da due paraste bugnate, a sottolineare lo scarto dei piani rispetto

alla parete di fondo; i comparti intermedi, più arretrati, sono trattati con una semplice superficie increspata da un intonaco rinzaffato di colore grigiastro, forse così realizzato in un rimaneggiamento primo novecentesco; il risalto del comparto centrale è sottolineato da un paramento bugnato entro il quale si collocano il portale arcuato, collegato all'androne e al cortile interno principale, e affiancato sui lati da due finestre rettangolari, in posizione rigorosamente simmetrica rispetto all'asse del portale. Altre finestre rettangolari si ripetono serialmente sull'intera lunghezza del basamento, scandendo intervalli perfettamente in asse con le finestre dei livelli superiori. Inoltre, l'enfasi architettonica conferita al portale è ulteriormente ribadita dalla presenza del balcone, con colonnotti dal fuso classicheggiante, sostenuto da quattro mensole dal profilo prismatico rettangolare, sotto le quali sono collocate altrettante mensole a volute di dimensioni notevolmente più piccole e dal profilo simile a quello della chiave di volta dell'arco del portale. Solo la porta finestra che si affaccia sull'asse centrale del balcone è sormontata da un timpano triangolare; mentre tutte le altre finestre del piano nobile sono concluse da semplici cornici rettilinee appoggiate su coppie di mensole a volute che si ripetono pure nel timpano della finestra centrale. Al piano superiore, la serie continua delle finestre rettangolari è interrotta al centro dal grande stemma gentilizio del casato degli Scotti. La preminenza gerarchica del comparto centrale si risolve quindi con inserti formali misuratamente diversificati rispetto alla restante compagine muraria, tanto che nell'insieme prevale la serialità degli "ordini finestrati", suggerita dalle accentazioni plastiche, piuttosto che dalla singolarità formale degli elementi decorativi. D'altra parte, la presenza di un secondo portale di ingresso arcuato nella prima campata anomala dell'angolo di destra, che collega la facciata con il secondo cortile interno, rompe decisamente lo schema baricentrico bilaterale, introducendo nella facciata un doppio sistema di assi di penetrazione (fig. 4). Qui, l'artificio architettonico dell'impaginato è così sottile che quasi sfugge all'occhio dell'osservatore. Infatti, se per un attimo si astrae dalla presenza del portale, l'articolazione dell'ordine finestrato superiore di questa campata appare del tutto identica a quella collocata immediatamente alla sua sinistra. In entrambi i casi, i sotto finestra del piano nobile sono arricchiti da balaustre con colonnotti; e nello stesso modo è stata risolta anche la campata situata sull'angolo di sinistra della facciata. Sicché, ad una prima visione, la facciata sembra essere definita nel rigoroso rispetto della simmetria bilaterale, con le due ali leggermente sporgenti dalla superficie parietale di fondo e perfettamente uguali tra loro; mentre l'anomala campata aggiunta sull'angolo di destra, nell'allinearsi con la parete di fondo, assume una valenza gerarchica inferiore, pur mantenendo le stesse caratteristiche architettoniche delle due ali. Con l'inserimento del portale in quest'ultima campata si tenta dunque di stabilire una sorta di *gaduatio* subordinata alla principale, che però non riesce del tutto a soddisfare le regole classiciste della composizione.

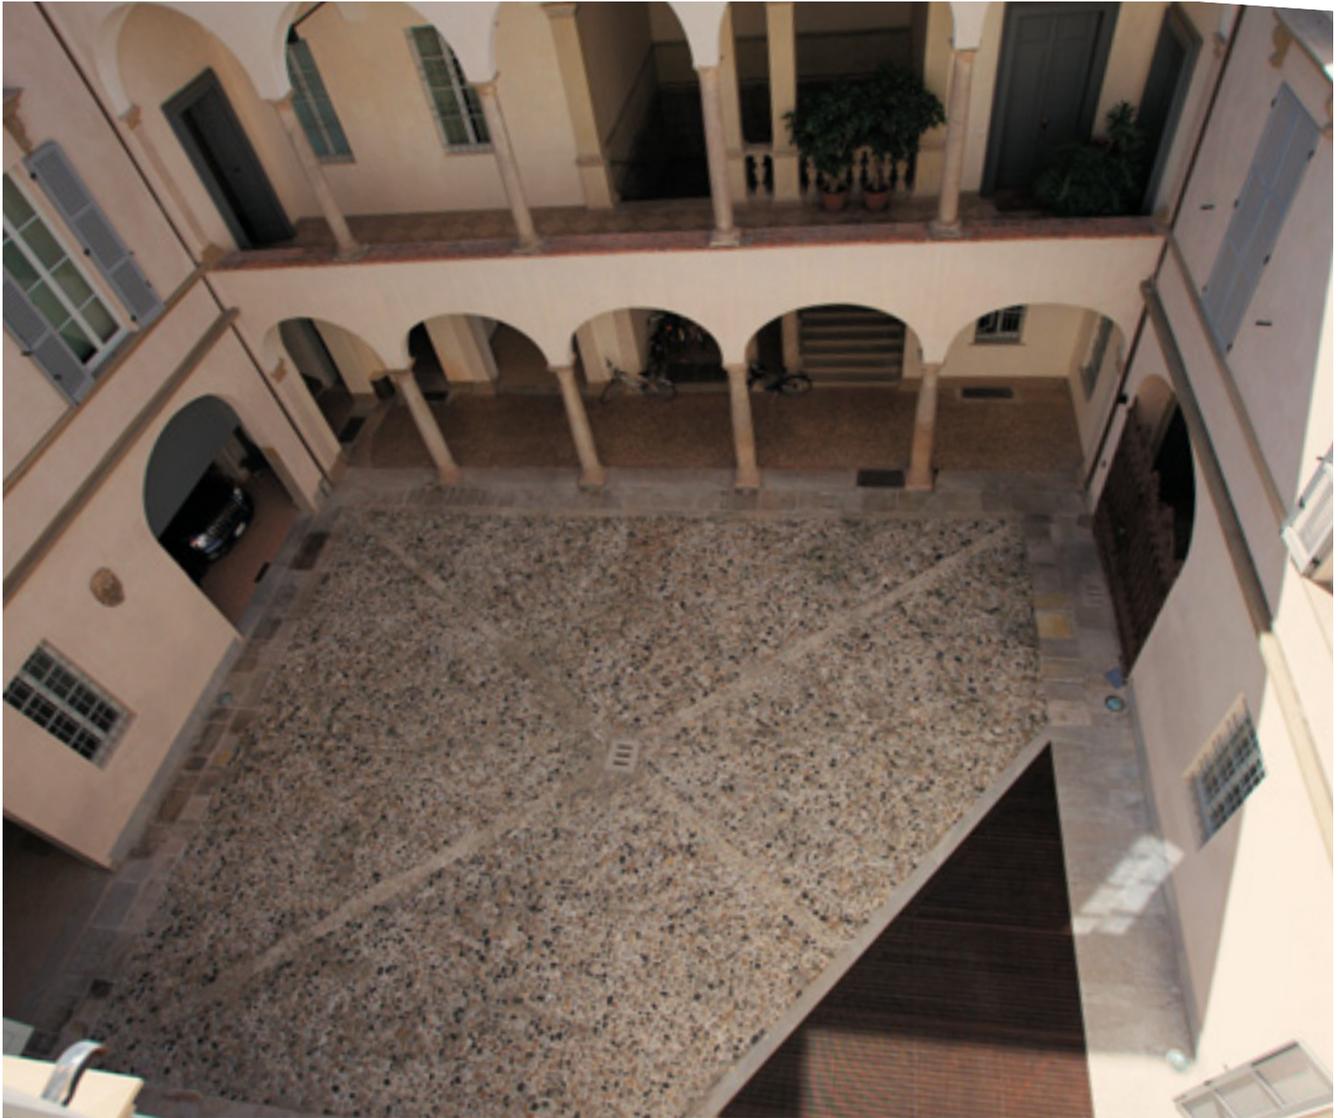
Fig. 5 - Piacenza, palazzo Chiapponi, la pavimentazione del cortile d'onore

terra sono articolati in arcate su pilastri e i loggiati da arcate su colonne in pietra monolitica (fig. 5). Lo scavo dei volumi retrostanti è quindi notevole e per poter ripetere una si fatta organizzazione anche sugli altri lati dei due cortili sarebbe stato necessario disporre di uno spazio libero da ingombri fisici alquanto maggiore. D'altra parte, la soluzione adottata, con i corpi scala illuminati direttamente dalla luce che penetra attraverso i fornic degli adiacenti portici e loggiati, è relativamente conforme all'usuale disposizione degli omologhi impianti esemplificati dalla trattatistica, ampiamente sperimentata nei palazzi settecenteschi piacentini. Ma gli impacci compositivi, palesati dalla mancata correlazione architettonica e strutturale tra la scansione delle arcate esterne dei portici e dei loggiati con quella dei moduli arcuati presenti sulle pareti interne, soprattutto in corrispondenza dei loggiati, rivelano anche qui la difficoltà di adattare un modello architettonico codificato dalla trattatistica ad un contesto edilizio precedentemente definito. Non sappiamo se il sistema dei due cortili sia stato concepito da uno stesso autore; certo è che la forma dei balaustrini in arenaria delle due scale è del tutto simile. Le differenze si evidenziano soprattutto nella diversa geometria dei due cortili: ad impianto rettangolare, quasi quadrato, il primo, e di forma rettangolare molto allungata sull'asse di penetrazione, il secondo. Ciò indusse a prolungare la profondità del secondo cortile con una scenografia illusionistica dipinta sulla parete di fondo che delimita il pianerottolo di accesso al corpo scala. Qui, la finta quinta architettonica rappresenta una rampa di scale che si collega, tramite un pianerottolo intermedio, alla reale rampa di scale situata solo apparentemente sul versante opposto. L'artificio illusionistico non riesce però a rappresentare in modo convincente lo spazio monumentale che si voleva evocare: vale a dire un grande scalone con una corta rampa iniziale collegata a due rampe più lunghe, ruotate di novanta gradi e, con sbarchi contrapposti tra loro. Il tutto incluso in un unico grande ambiente (fig. 6).

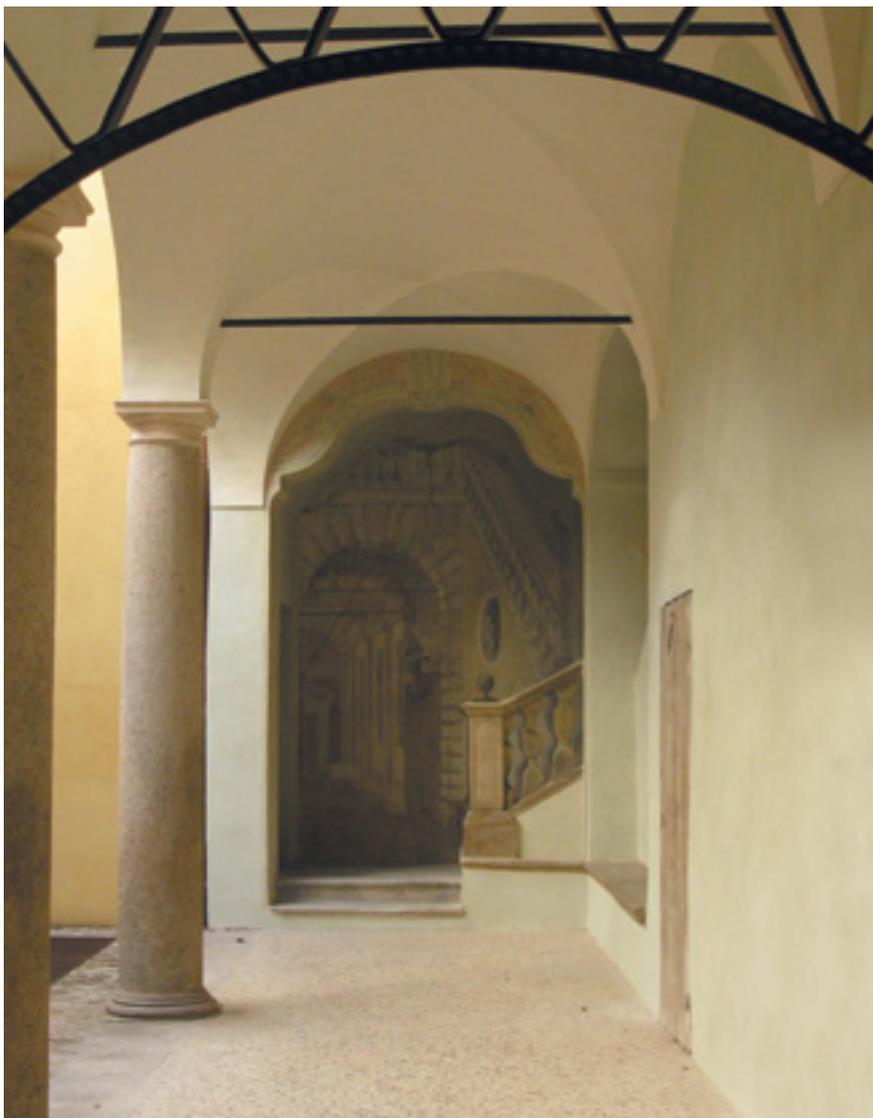
Fig. 6 - Piacenza, palazzo Chiapponi, portico del cortile sud, sul fondo prospettiva dipinta, secolo XVIII

Nella scena dipinta appare inoltre un arco bugnato oltre il quale è dispiegata una parete di un sottoportico la cui fuga prospettica non sembra allinearsi con l'omologo scorcio prospettico del portico reale che si affaccia sul cortile, così come viene colto dall'osservatore appena oltrepassato l'androne d'ingresso. Nel sottoportico illu-

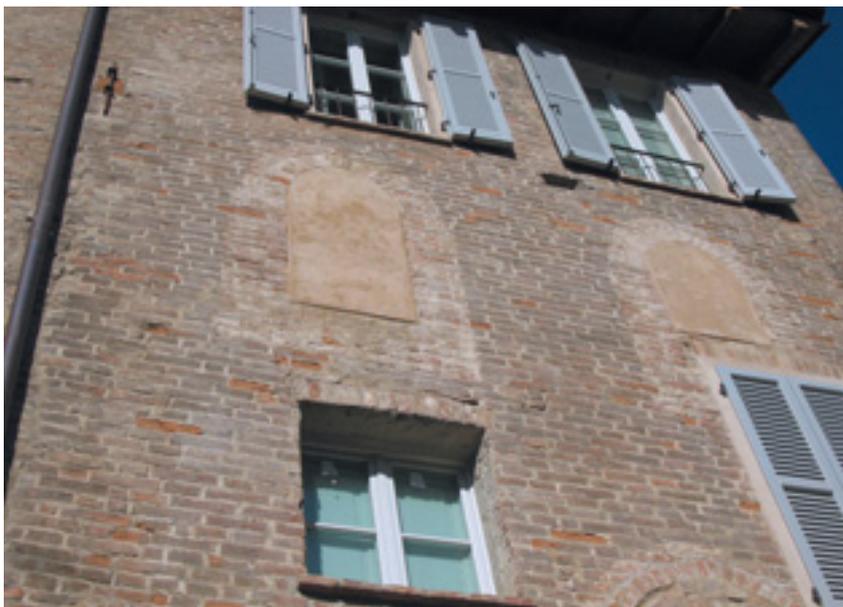
Fig. 7 - Piacenza, palazzo Chiapponi, fronte sud su vicolo del Piombino, particolare delle finestre tamponate risalenti alla fase tardomedievale

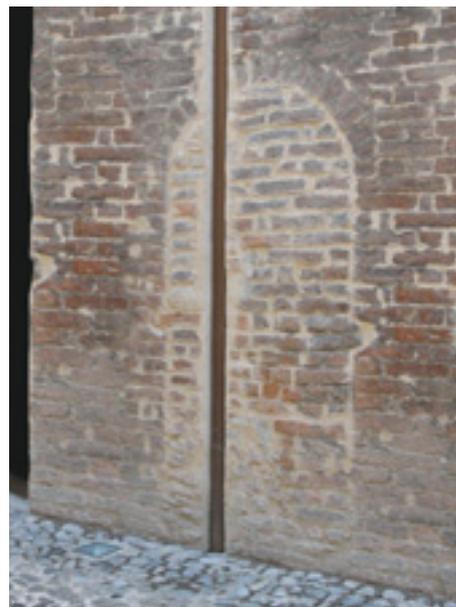
Fig. 8 - Piacenza, palazzo Chiapponi, fronte sud su vicolo del Piombino, particolare della porta centinata attinente il preesistente impianto tardo medievale

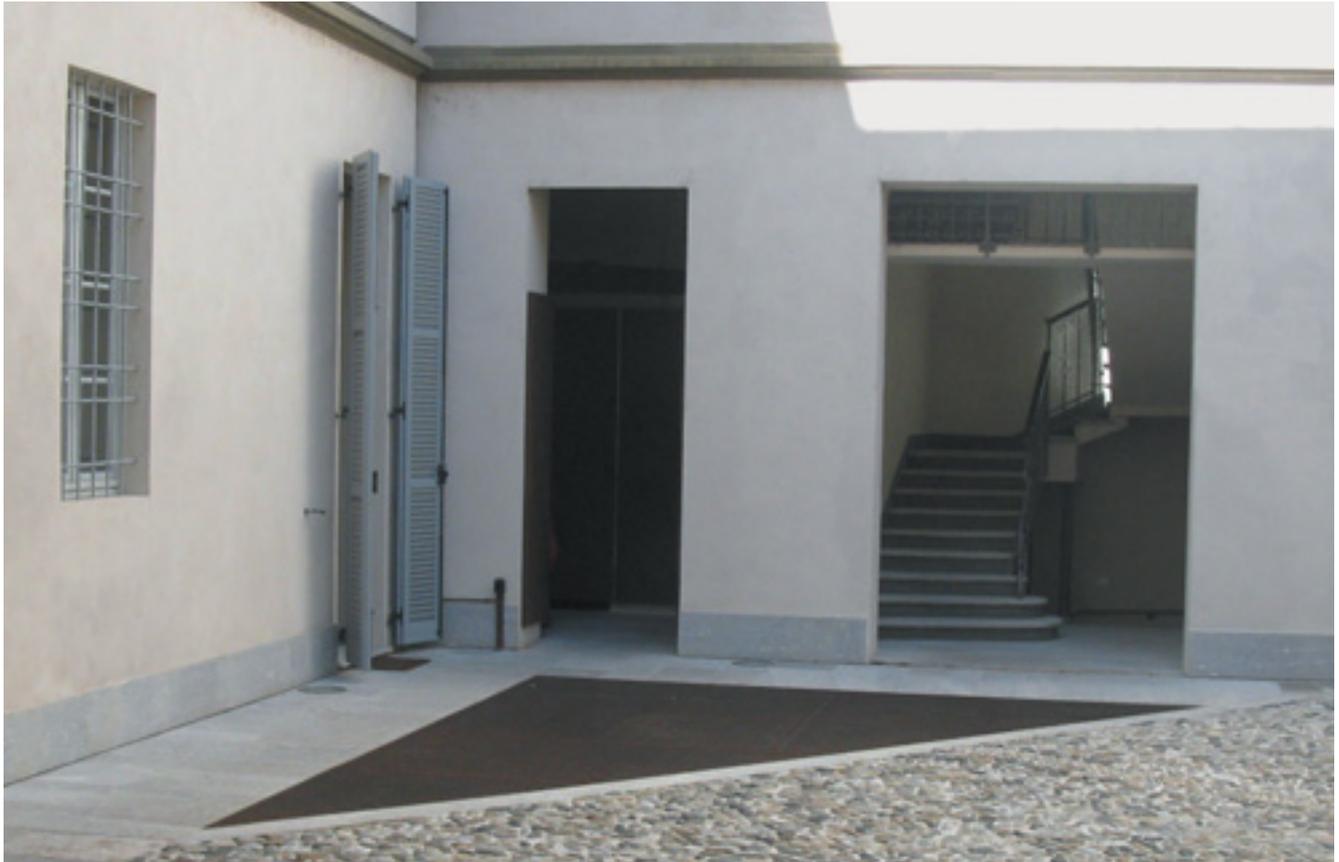
Fig. 9 - Piacenza, palazzo Chiapponi, cortile d'onore, particolare della pavimentazione con l'insero grigliato di forma triangolare in acciaio corten

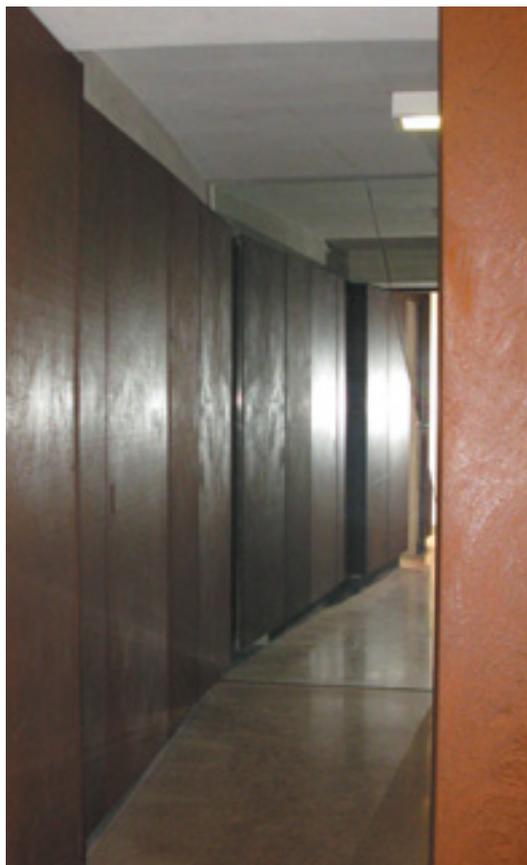
Fig. 10 - Piacenza, palazzo Chiapponi, androne di passaggio al terzo cortile con i pannelli di rivestimento parietale in acciaio corten

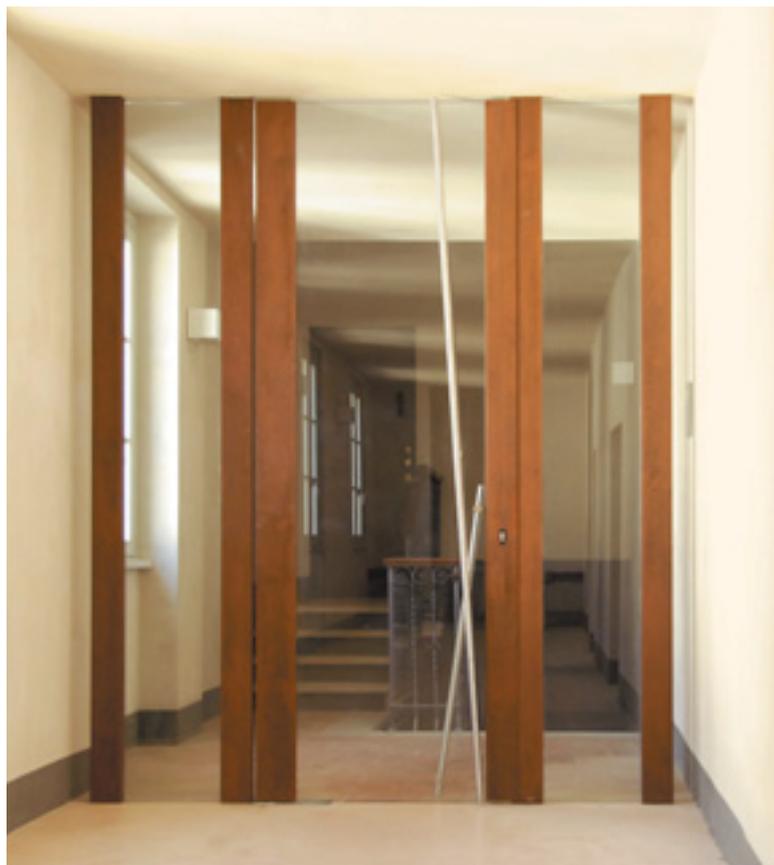
Fig. 11 - Piacenza, palazzo Chiapponi, serramento in acciaio corten e vetro che funge da schermo filtrante tra una delle scale condominiali con il corridoio di accesso a un appartamento

Uno dei serramenti merita di essere commentato per il taglio "elementaristico" della sua forma geometrica e colorazione materica. Al secondo piano del corpo di fabbrica dell'ala sud orientale del complesso è stata inserita una parete di acciaio corten e vetro per dividere la scala e il pianerottolo condominiali dal corridoio riservato ad un appartamento (fig. 11). Nel caso specifico, parlare di una parete è improprio, giacché la superficie vetrata

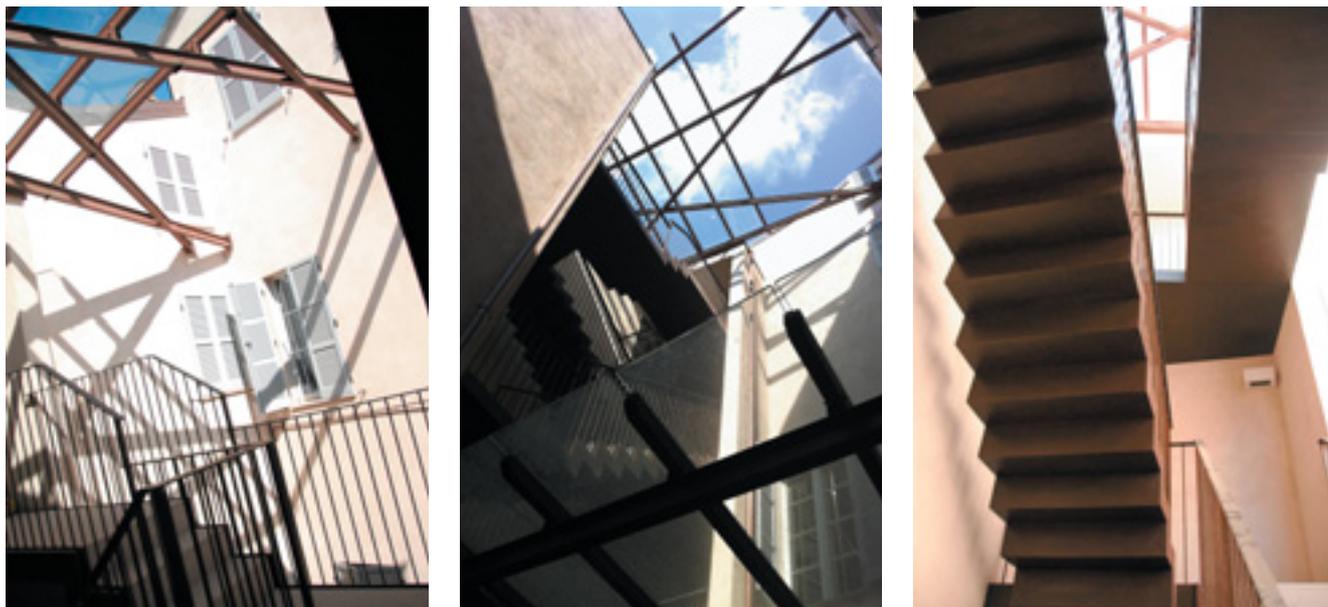
Figg. 12, 13, 14 - Piacenza, palazzo Chiapponi, terzo cortile, particolari della scala in acciaio corten e dell'orditura metallica della copertura

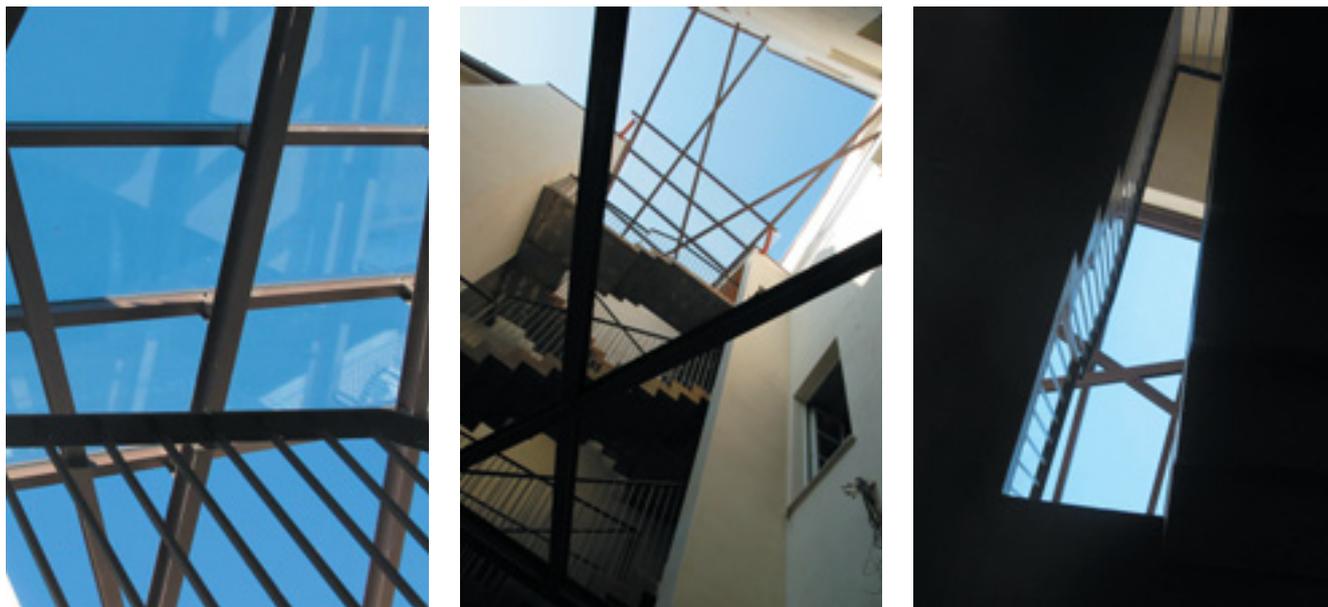
Figg. 15, 16, 17 - Piacenza, palazzo Chiapponi, terzo cortile, particolari della scala in acciaio corten e dell'orditura metallica della copertura

Il connubio tra valore di novità-valore artistico e valore storico-valore dell'antico è anche il connotato che caratterizza la nuova scala in acciaio corten inserita dall'architetto Armani entro la grande "nicchia" situata a ridosso del lato meridionale del terzo cortile. Qui era presente una vecchia scala in muratura, sorretta da solette in cemento armato inginocchiate, che connettevano il piano terra con gli appartamenti distribuiti in modo caotico ai piani superiori nel corso degli affastellati rimaneggiamenti realizzati nella prima metà del Novecento. La razionalizzazione funzionale di questa parte del complesso è stata quindi alquanto incisiva. La rimozione degli elementi strutturali e architettonici ha consentito di restituire all'organismo il respiro spaziale dei pieni e dei vuoti che era stato compromesso soprattutto dalla presenza della scala novecentesca, collegata a tratti di ballatoio per disimpegnare il percorso verticale ai singoli piani. Il terzo cortile non sembra abbia mai avuto una forma geometrica regolare, anche se a grandi linee si può assimilare a quella di un rettangolo allungato con due cospicue rientranze volumetriche che ne hanno frammentato il perimetro in una molteplicità di lati. Qui, l'architetto restauratore si è prodigato per ricomporre l'unità spaziale del cortile

Il linguaggio formale adottato nella scala sembra avvicinarsi molto a quello del movimento neoplasticista di De Stijl nella misura in cui riesce a coglierne gli aspetti espressivi legati ai temi rappresentativi del bidimensionale, sebbene risolti nella forma-materia dello spazio tridimensionale. Percorrendo la scala si acquista piena consapevolezza di questo teorema progettuale. Nel salire, le rampe convergono sensibilmente tra loro, lasciando ai pianerottoli, alternativamente più lunghi e più corti, il compito di rinserrare i ranghi della dimensione spaziale verticale entro una spezzata sghemba che apre o chiude l'angolazione prospettica del cortile (fig. 14). La dinamica variazione della percezione dell'invaso avvita lo spazio circoscritto alla scala in un magnete ferroso di colore scurognolo, tramutandolo in una sorta di nucleo generatore di linee evolventi che si stampano verso l'alto nel quadro azzurrognolo del cielo (fig. 15). Ed è proprio qui che il teorema progettuale rafforza la sua componente pittorica come se ci si trovasse di fronte a un quadro di Piet Mondrian o di Theo van Doesburg. Appena al di sotto degli sporti di gronda che concludono le facciate limitrofe al cortile, una calibrata trama di profilati in ferro intesse delle traiettorie incrociate con angolazioni rette, acute e ottuse, intercettate dai piani verticali dei muri d'ambito in un modo apparentemente casuale. I profilati in ferro si intersecano tra loro in alcuni casi su uno stesso piano, in altri su piani altimetricamente sfalsati. Il tutto si risolve in un componimento di figure geometriche costituito da triangoli scaleni e isosceli, rombi, rettangoli e pentagoni irregolari (figg. 12,13,15,16,17). La varietà delle forme geometriche e la loro diversa dimensione, piccola, media e grande, costringe l'occhio a passare attraverso improvvisi addensamenti e diradamenti prismatici che ingabbiano lo sfondo celeste del cielo in tessere di un mosaico dai toni variegati che in cima alla scala sembrano quasi potersi afferrare con una mano. Il neoplasticismo dell'artistica composizione assume connotati neocubisti quando le ombre portate dai profilati metallici disegnano sulle pareti perimetrali dell'invaso delle ulteriori trame geometriche dalle traiettorie ancor più sghembe (fig. 18). Ogni punto di intersezione dei profilati con le pareti diviene infatti punto di inflessione della direzione delle traiettorie, creando l'effetto illusionistico di una intelaiatura tridimensionale inesistente. Ma la reale intenzione dell'architetto progettista non sembra essere stata quella di "ingabbiare il cielo", quanto piuttosto quella di governare il disordinato sali e scendi delle

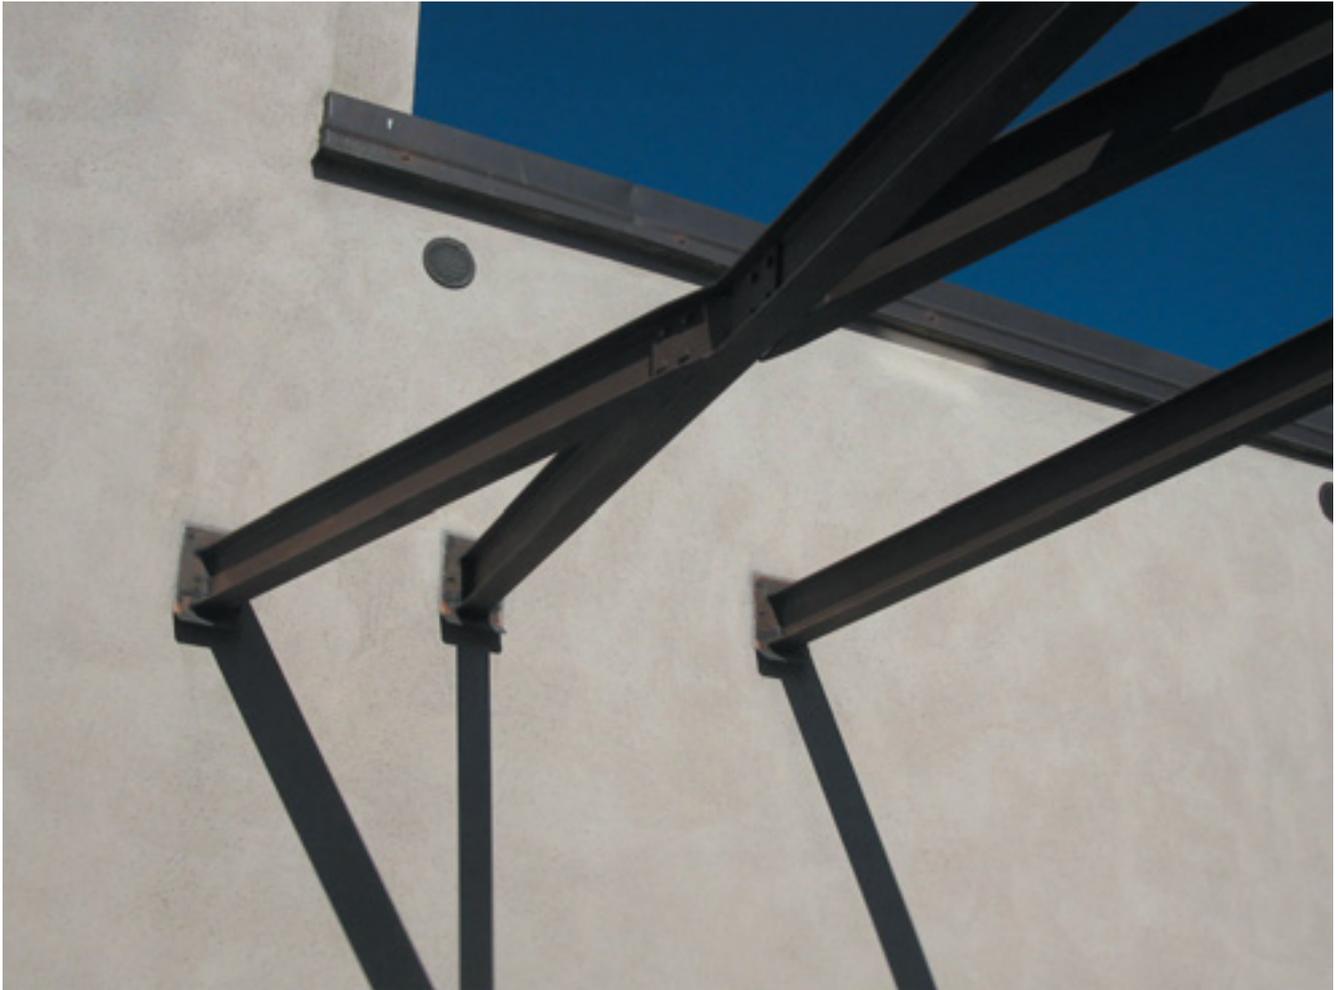
Fig. 18 - Piacenza, palazzo Chiapponi, terzo cortile, particolare del sistema di connessione tra i profilati in acciaio corten della copertura e i muri d'ambito

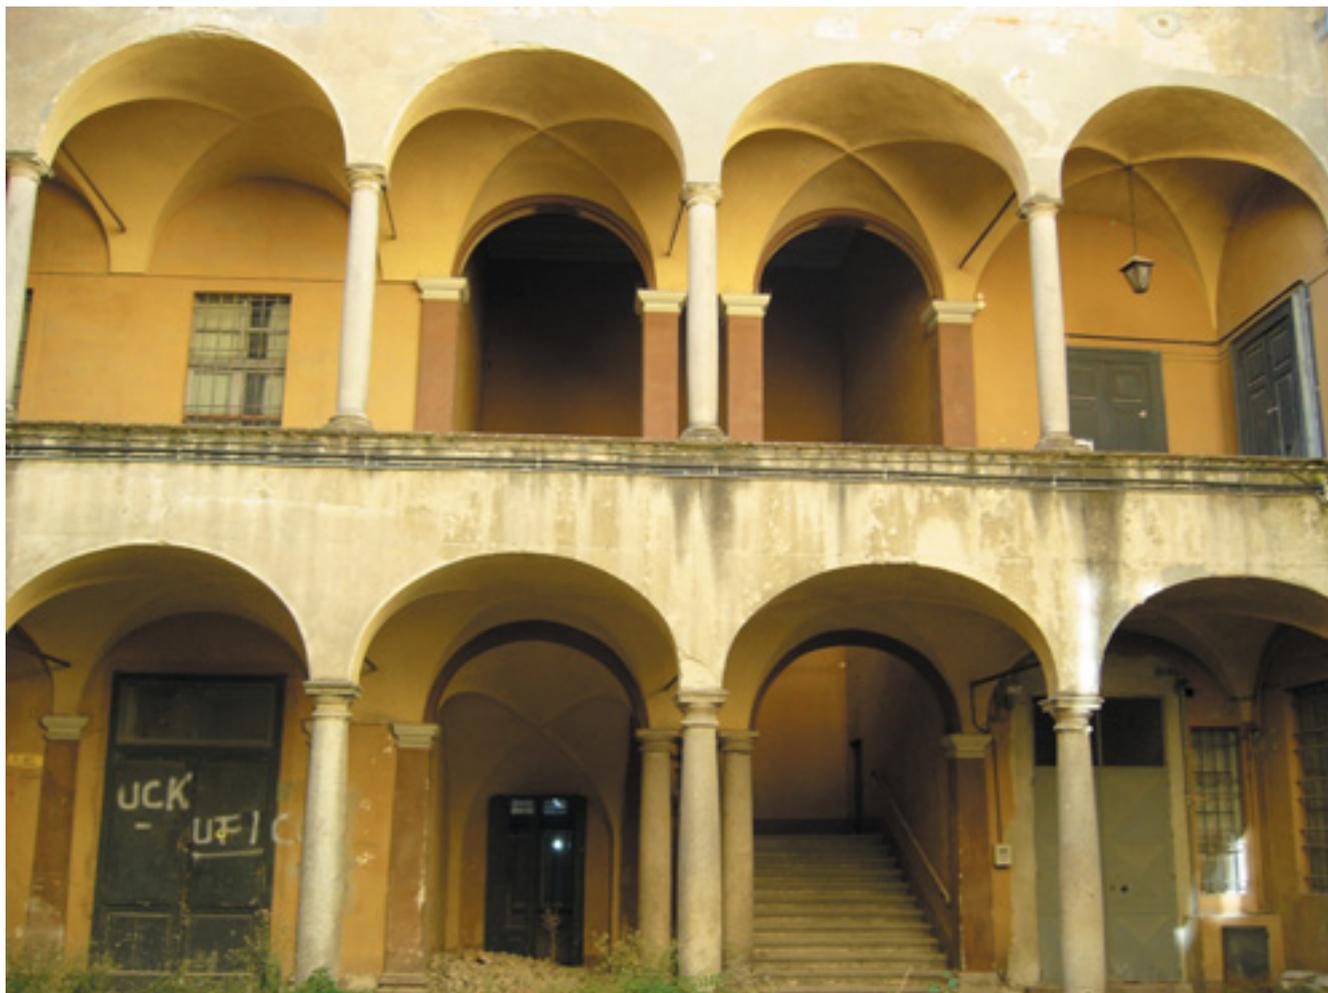
Loggiato del cortile d'onore

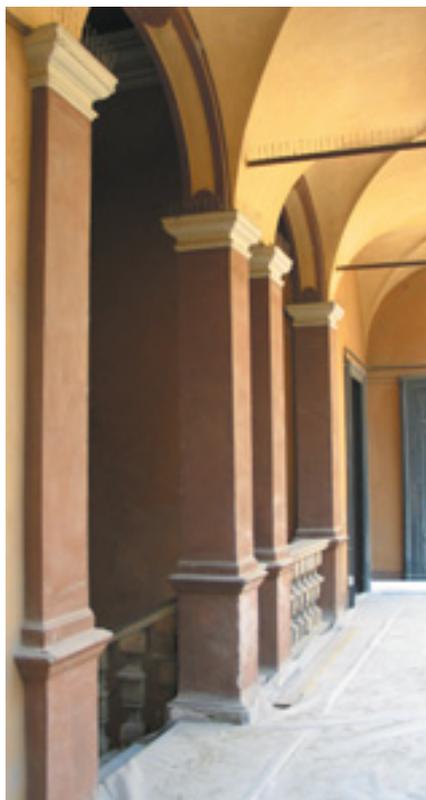
Loggiato del primo piano

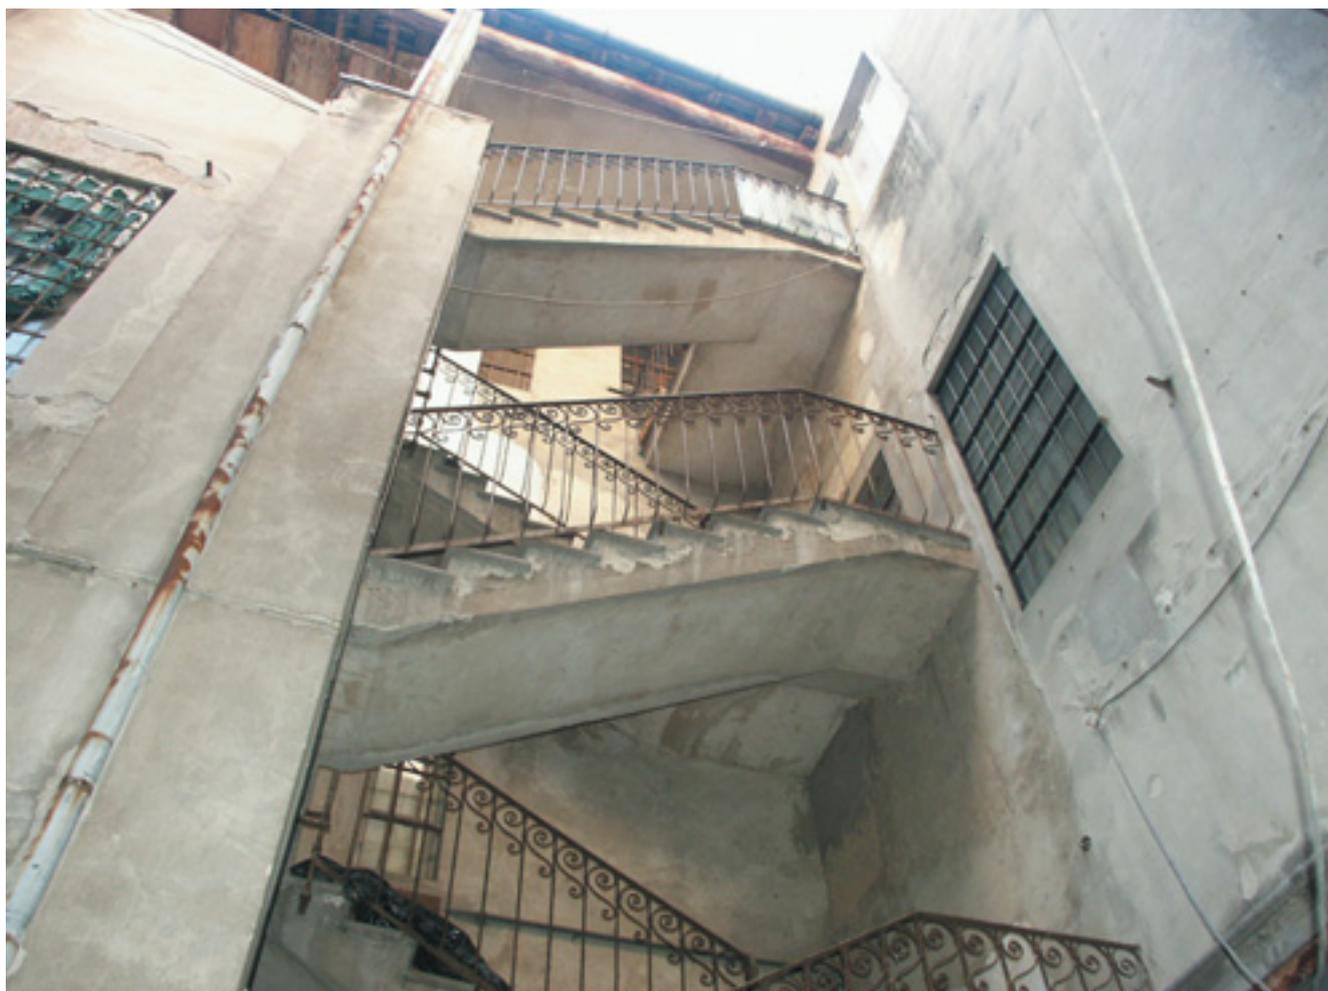
Vano scala secondario

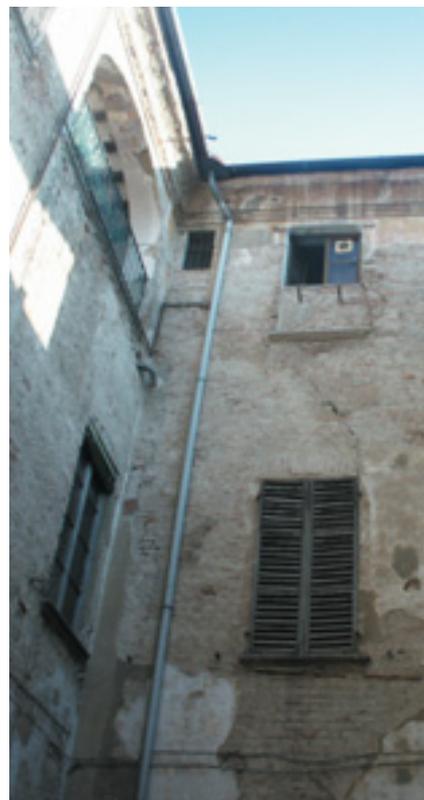
Cortile secondario

La parte più interna del fabbricato, che si affaccia alla fine di vicolo del Piombino e si protende verso il cortile principale, presenta una situazione di particolare degrado strutturale e materico, con danneggiamenti e collassamenti strutturali in più punti, in particolare in corrispondenza delle murature perimetrali esterne in cotto a vista, poste a est e a ovest. L'impianto strutturale di questa zona è quello più compromesso da modifiche distributive interne novecentesche, con inserimenti di tavolati in laterizio forato e sostituzione di voltati con solai piani in laterizio e poutrelles, ma è anche quello che ha conservato alcune tracce leggibili dell'origine medioevale di parte del palazzo. Una porzione di colonna con capitello e alcune trabeazioni di capitelli sono presenti nel corpo posto alla fine di vicolo del Piombino.

Le facciate interne dei cortili secondari (così come quelle del cortile principale) denunciavano un notevole degrado degli intonaci e delle modanature presenti, in parte distaccate e in parte in via di distacco a causa dell'incontrastato percolamento delle acque piovane lungo tutte le superfici verticali. Per lo stesso motivo il legname della maggior parte degli infissi esterni presentava un degrado materico molto pronunciato.
