Premio "Piero Gazzola" 2013
per il Restauro dei Palazzi Piacentini
Palazzo Chiapponi

Restauro e recupero: architetto Pier Giorgio Armani

Il cantiere di restauro

Pier Giorgio Armani, architetto progettista e direttore lavori

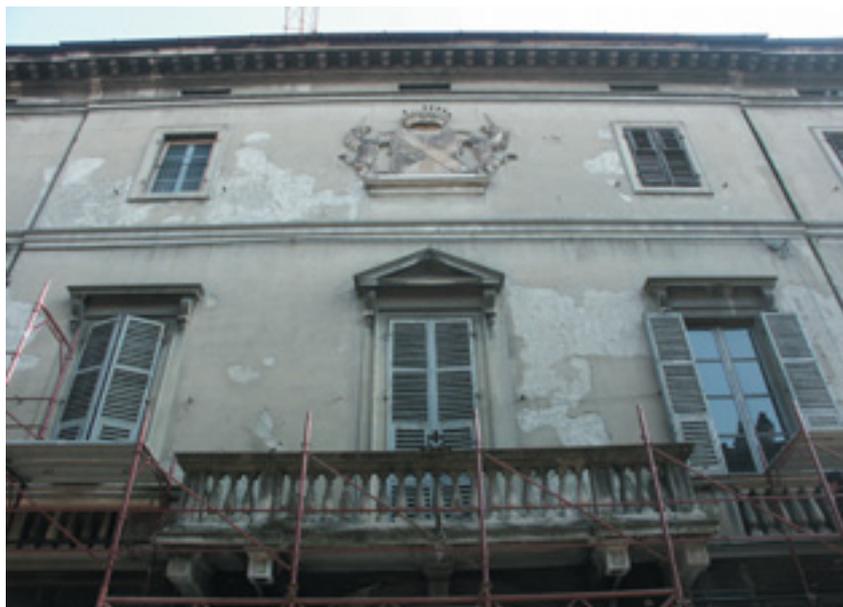
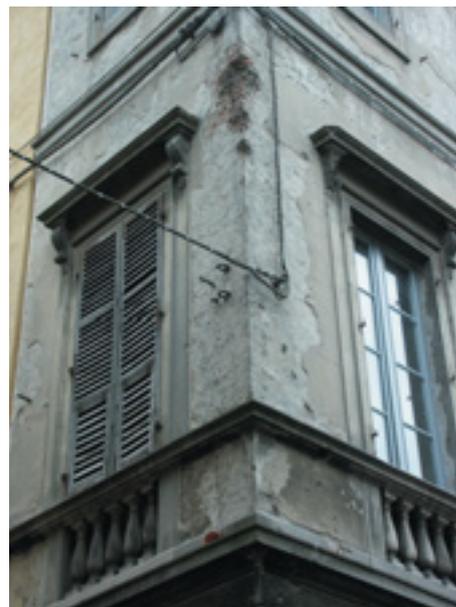
Facciata di via Chiapponi

L'accentuato dilavamento delle piogge nel tempo ha reso laboriosa la ricostruzione delle cromie rilevate attraverso una serie di stratigrafie eseguite a diverse quote della facciata. Lo stato di conservazione di queste

parti, tranne situazioni episodiche particolari dove le cause del degrado erano riconducibili a infiltrazioni d'acqua o a traumi meccanici o a dilavamenti concentrati (per rottura o deformazione di converse, canali, tubazioni ecc...) si poteva definire abbastanza buono, dal momento che la dove i materiali erano sufficientemente preservati risultavano anche riconoscibili e tutte le forme e le sezioni delle modanature erano quasi completamente integre e leggibili. Si evidenziava invece la presenza di una patina di sporcizia generalizzata su tutta la facciata.

Anche gli intonaci dei fondi piani sono stati eseguiti con malte bastarde, mentre l'arricciatura finale si presentava in pastella di calce colorata in pasta e forse successivamente velata. Un vistoso degrado, più o meno distribuito omogeneamente, con ampie porzioni di caduta del materiale si presentava proprio in corrispondenza degli intonaci di queste ampie campiture piane, probabilmente causato dal continuo dilavamento di acqua piovana e dalle pronunciate escursioni termiche stagionali. La trama geometrica disegnata su queste superfici eseguita con un sottile pennello da riga lungo un leggero solco tracciato a fresco con una punta metallica in corrispondenza dell'intonaco piano, è stata puntualmente rilevata per essere ripresa in fase di restauro.

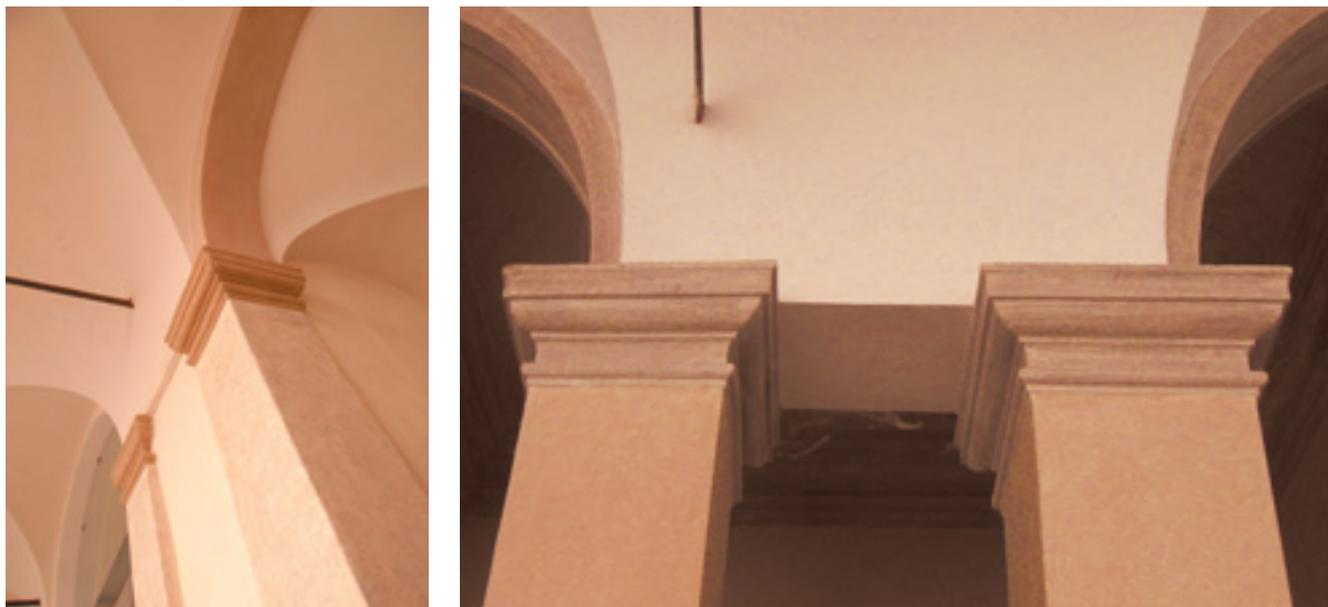
Particolari dello scalone d'onore

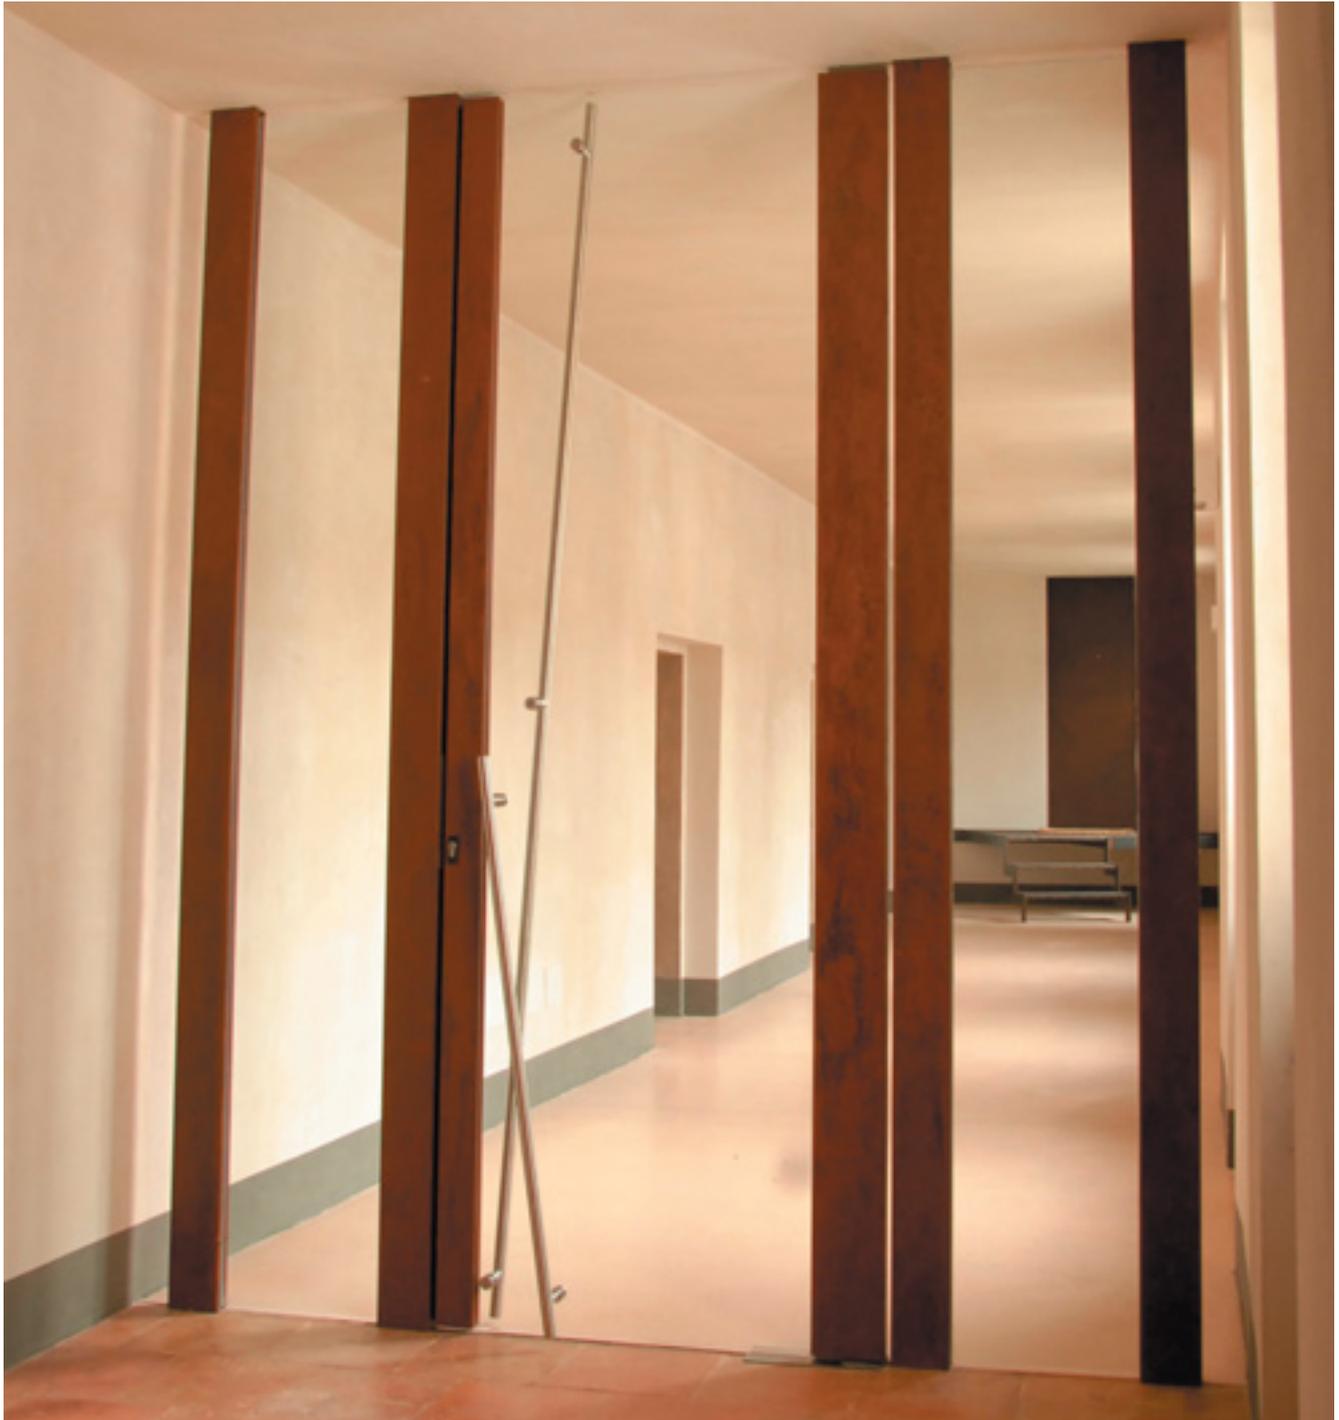
Particolare di un nuovo serramento interno
